## AVALIAÇÃO TÉCNICA

O presente relatório foi lavrado em resposta a solicitação de avaliação técnica acerca das condições dos elementos e sistemas e presença de patologias na antiga instalação da Unidade de Saúde e antiga instalação da Creche do Bairro São Cristovão, com a finalidade de verificar a possível utilização da edificação para implantação do CRECI – Centro de Referência em Cidadania do Idoso, no Município de Pato Branco, conforme projeto arquitetônico desenvolvido pela Secretaria de Planejamento Urbano.

### 1.6.1. Unidade de Saúde

1.6.2. Creche

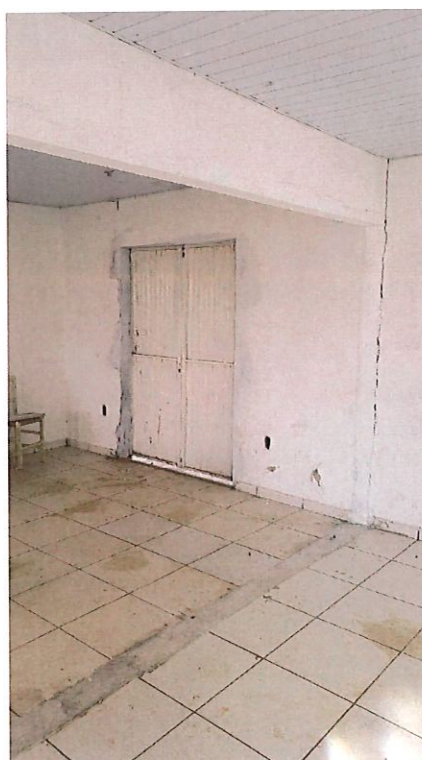
1.6.1.1. A edificação não possui mais nenhum cabeamento da rede elétrica, não possui acabamento das tomadas/interruptores, apenas uma luminária.

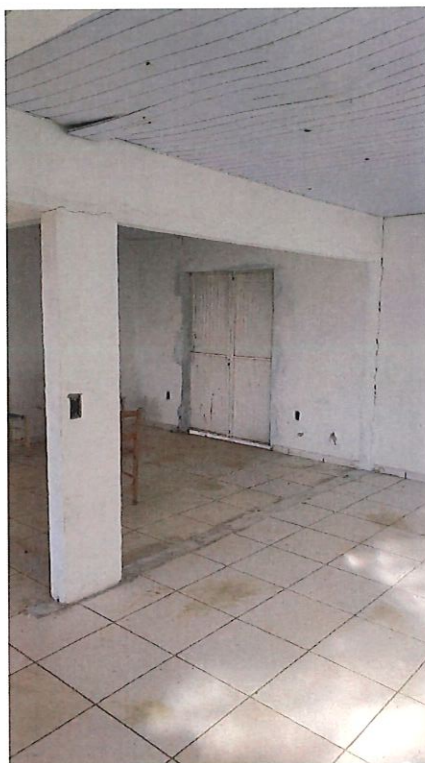
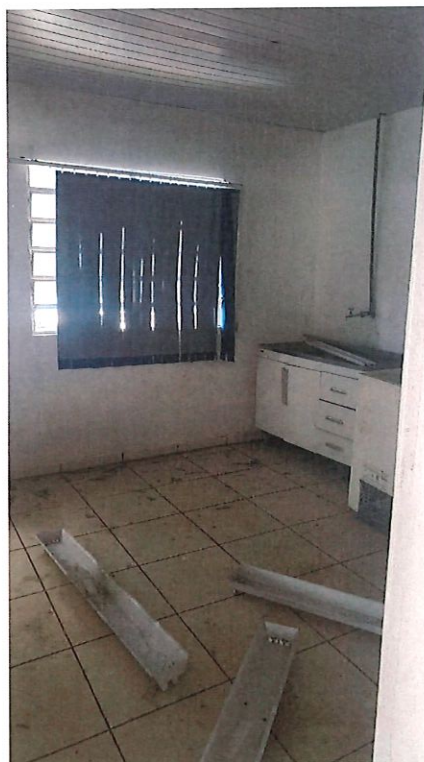
1.6.1.2. A estrutura do forro de PVC está abaulada.

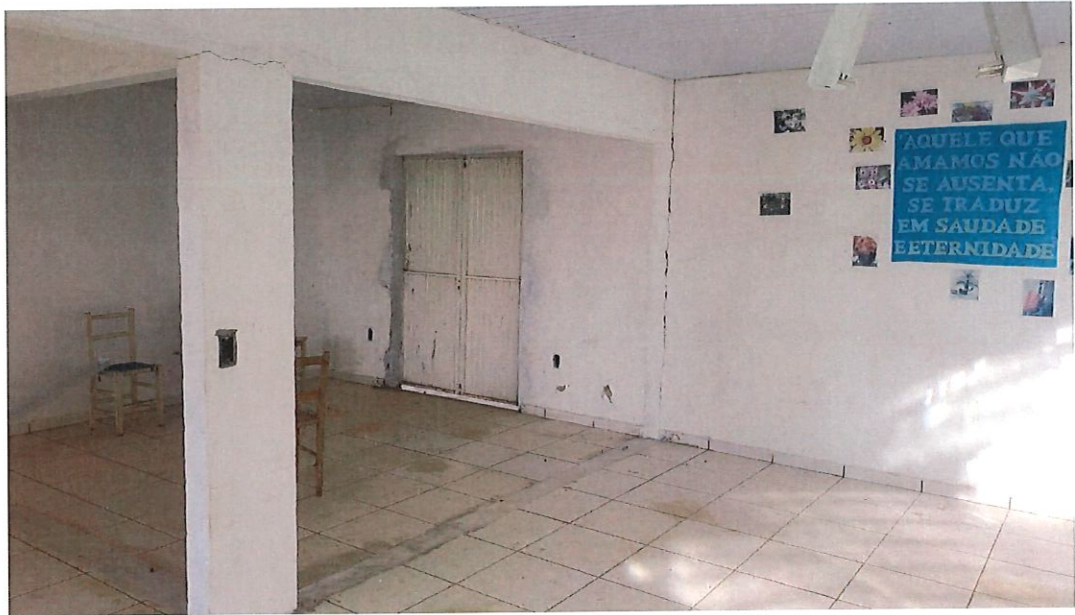
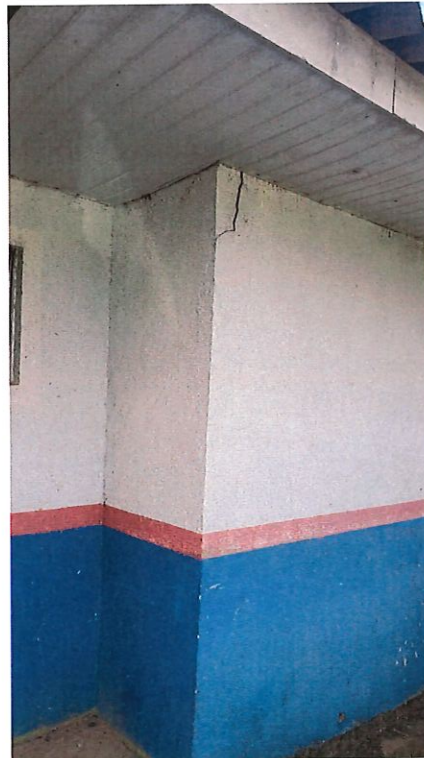
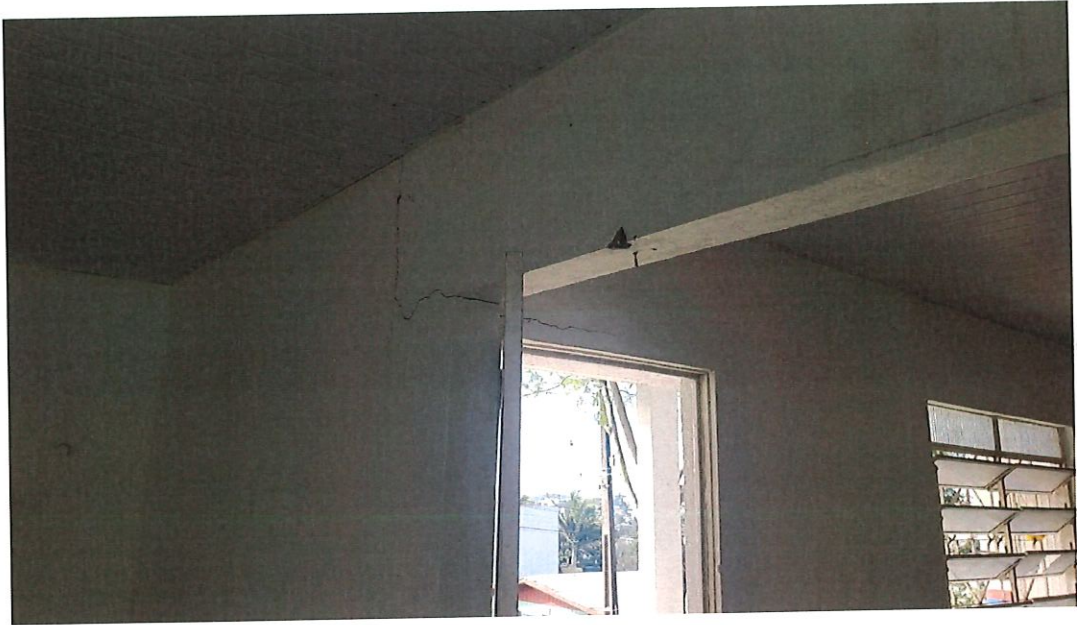
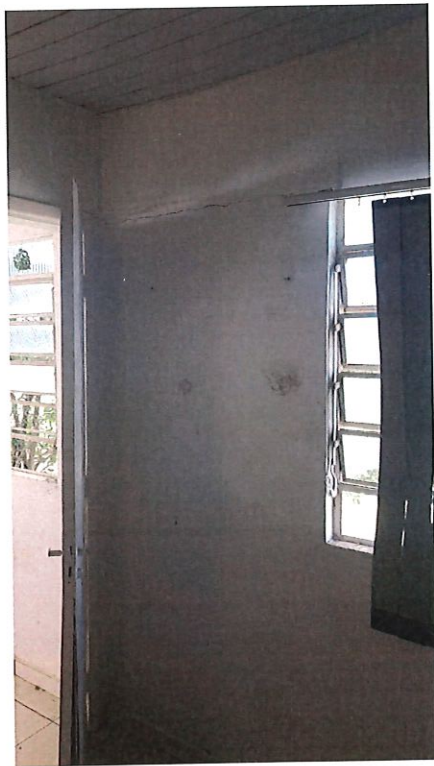
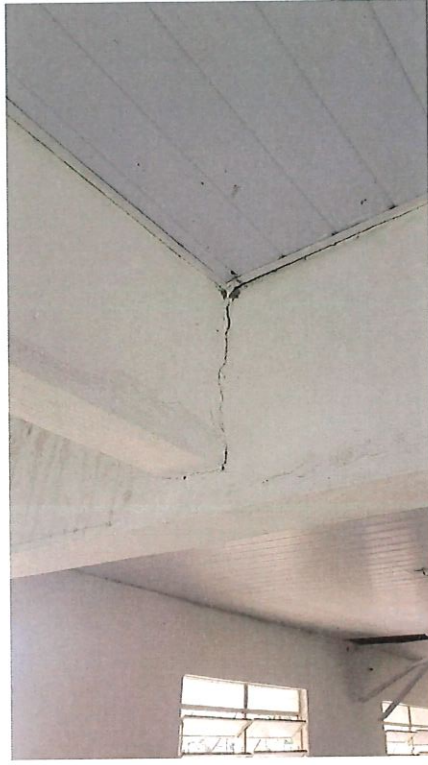
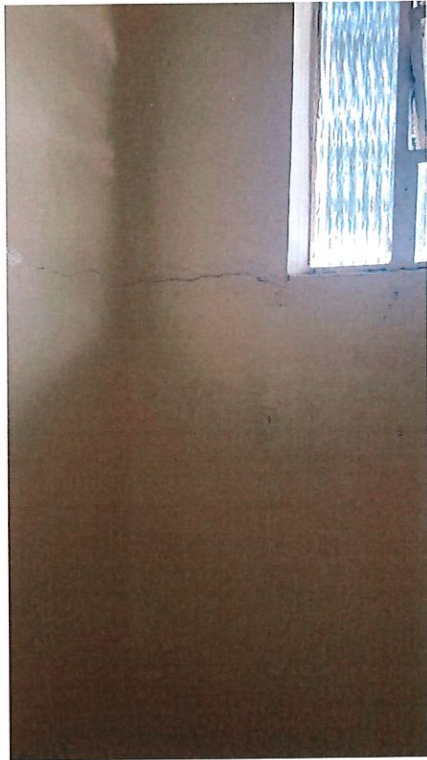
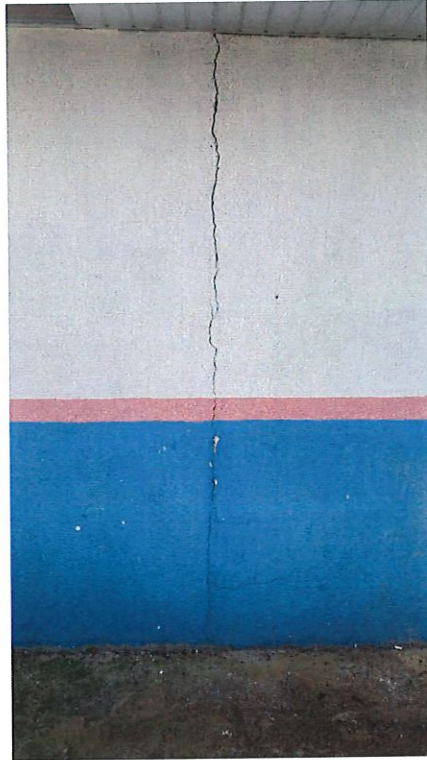
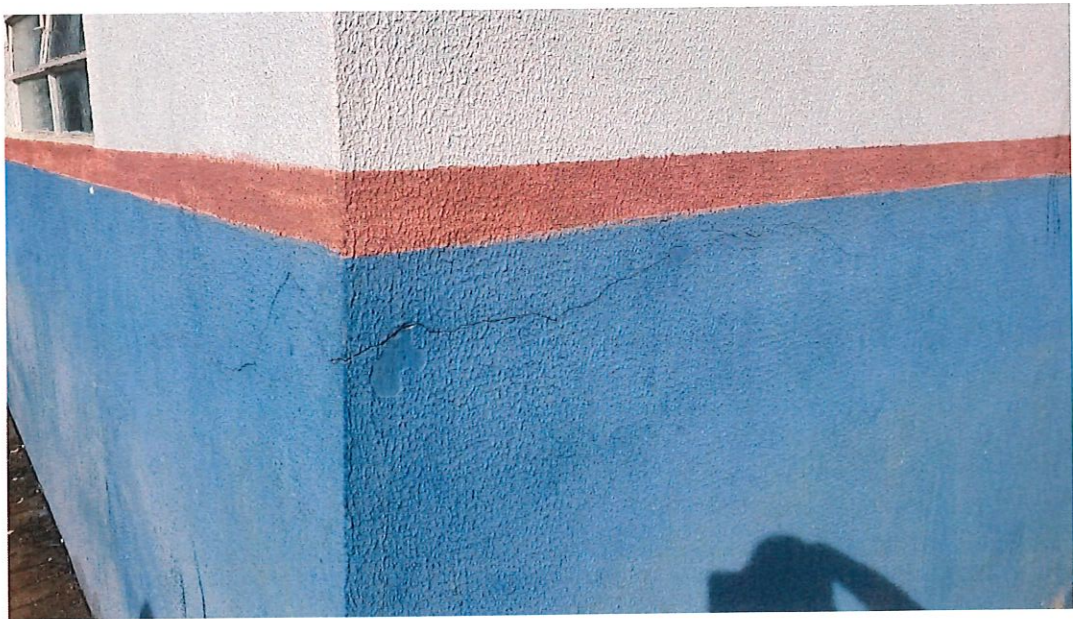
1.6.1.3. A edificação apresenta diversas trincas, algumas localizadas entre provável ampliação da estrutura, outras devido à ausência ou subdimensionamento de vergas e contravergas em aberturas, outras indicando recalque diferencial no caso do banheiro executado na frente da edificação, além de trincas localizadas em alguns elementos estruturais.

Conforme a classificação adotada por Correia (2013) no que refere-se a gravidade do estado da estrutura, a Unidade de Saúde, classifica-se no Nível de Alerta (coloração laranja), visto que as estruturas encontram-se em estado de durabilidade duvidosa, com presença de anomalias reveladas em que seria recomendável uma avaliação pormenorizada, como a grande quantidade de trincas na estrutura.

Conforme a NBR 15.575, quanto ao comportamento dos elementos e sistemas da edificação no atendimento dos requisitos dos usuários, a antiga Unidade de Saúde enquadra-se nas categorias B, C, D e E, visto que as patologias encontradas oferecem certo grau de risco aos usuários, sendo de alto custo à necessidade de reforço estrutural em alguns pontos.

As diversas trincas localizadas na antiga Unidade de Saúde, assim como a retirada do pilar central indicado em projeto, demandam a execução de reforço estrutural, além da execução de estrutura para atender as paredes novas que estão indicadas em alvenaria.

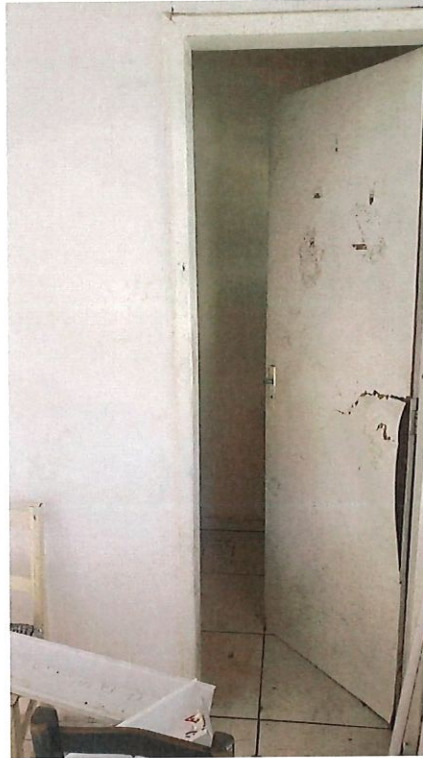
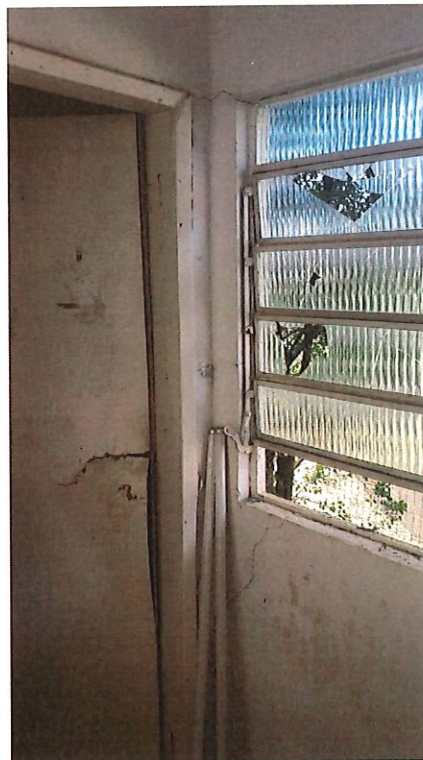
1.6.1.4. Algumas portas estão estufadas e sem fechadura, existem janelas com vidros quebrados e com sinais de ferrugem.

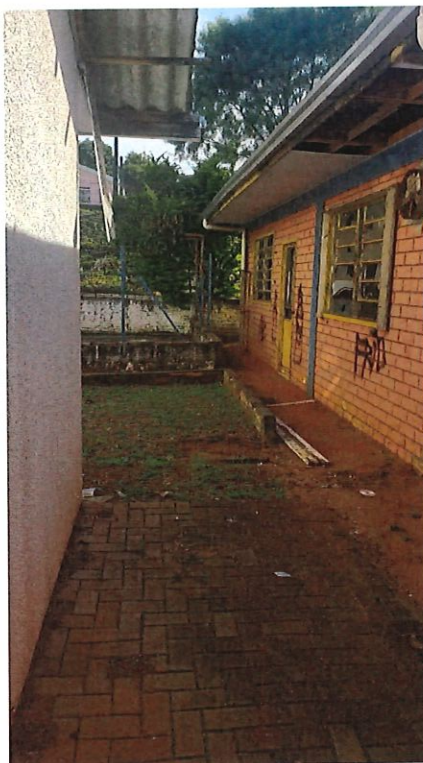
1.6.2.1. Algumas janelas estão com vidros quebrados, parte do beiral está com sem fechamento.

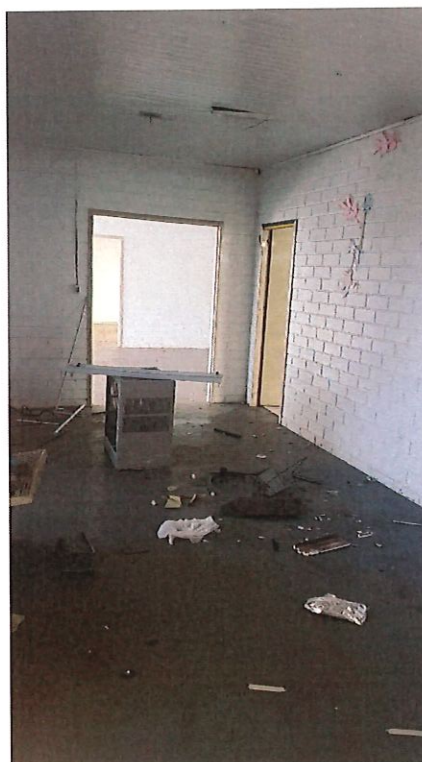
1.6.2.2. O forro de madeira está com alguns pedaços soltando e com a pintura descascando.

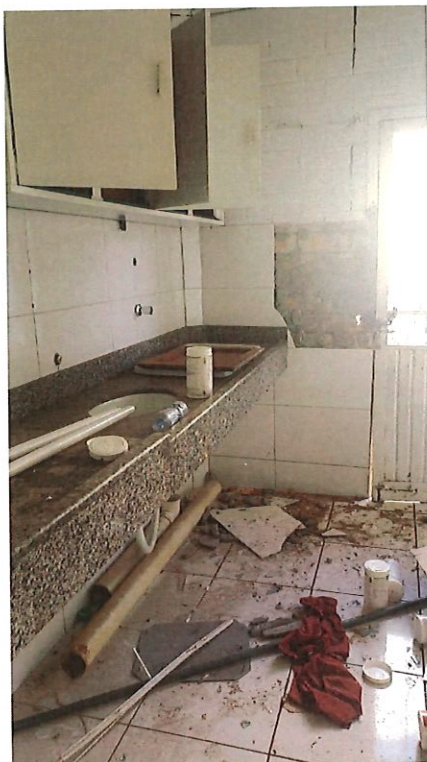
1.6.2.3. Partes do azulejo foram desprendidos da parede, alguns metais sanitários como torneiras não estavam instalados.

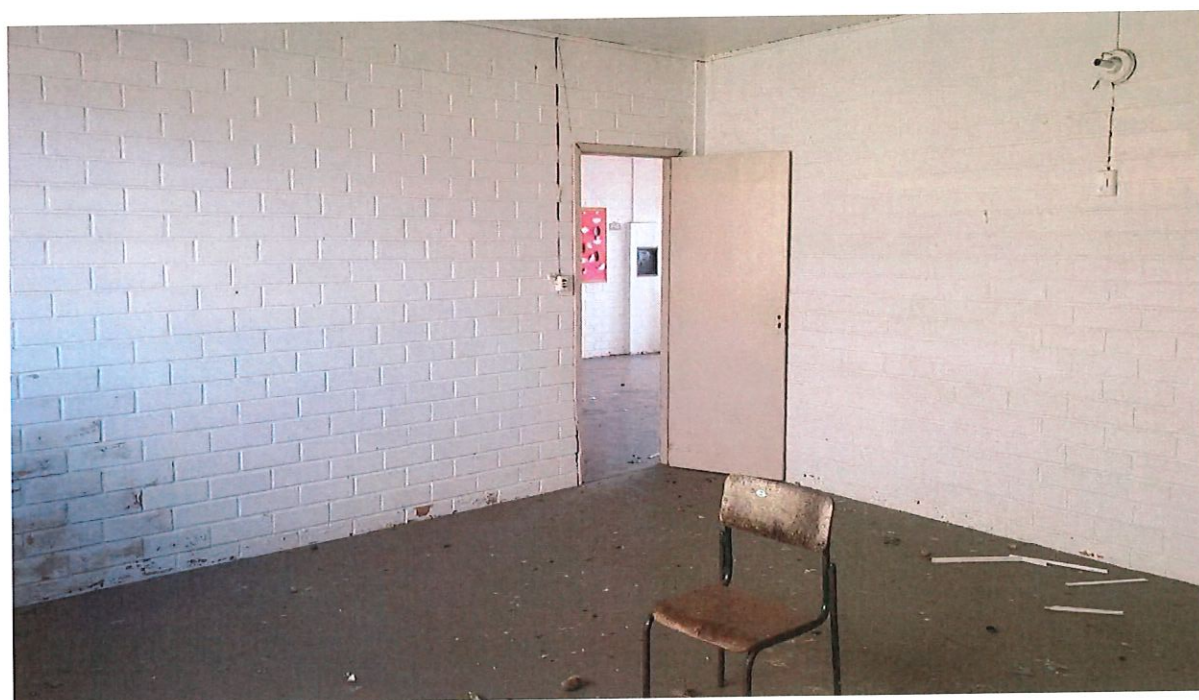
1.6.2.4. Algumas portas estão sem fechaduras. A edificação não possui mais nenhum cabeamento da rede elétrica, apenas tomadas e interruptores aparentes e uma luminária.

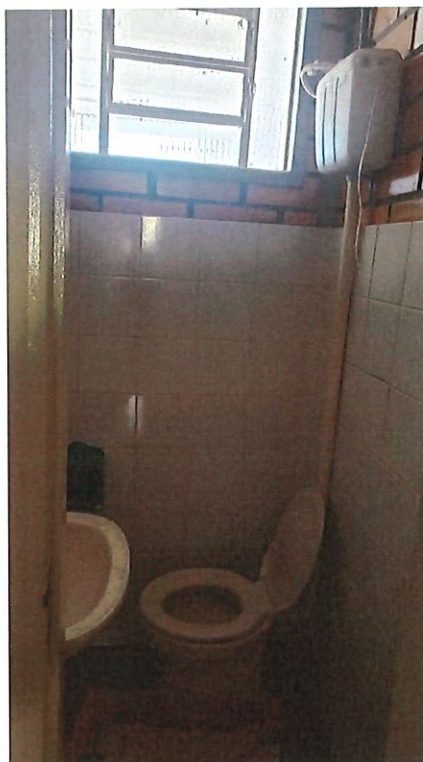
1.6.2.5. As louças sanitárias estão em bom estado.

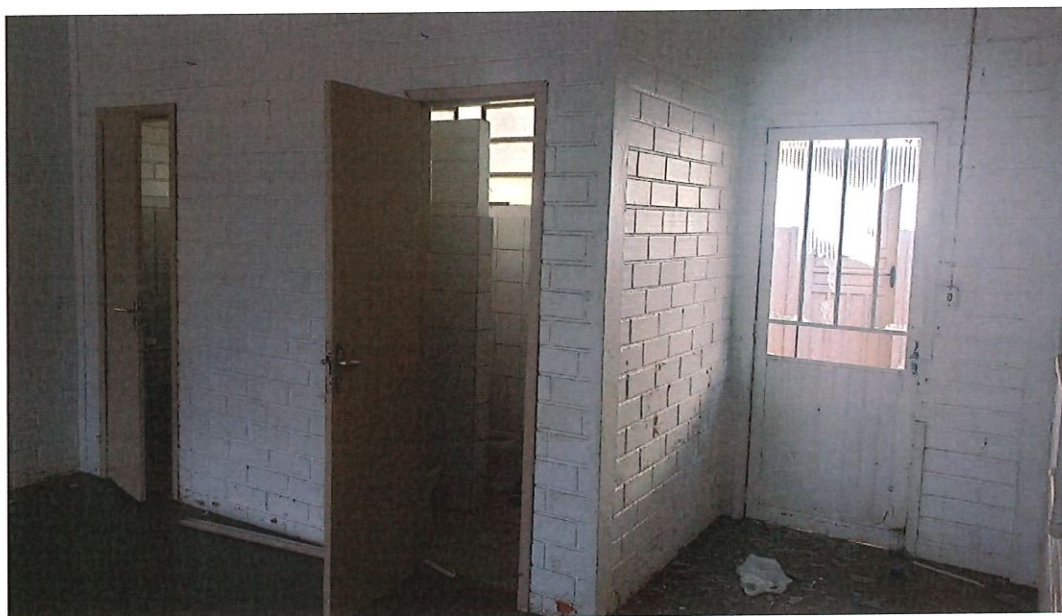
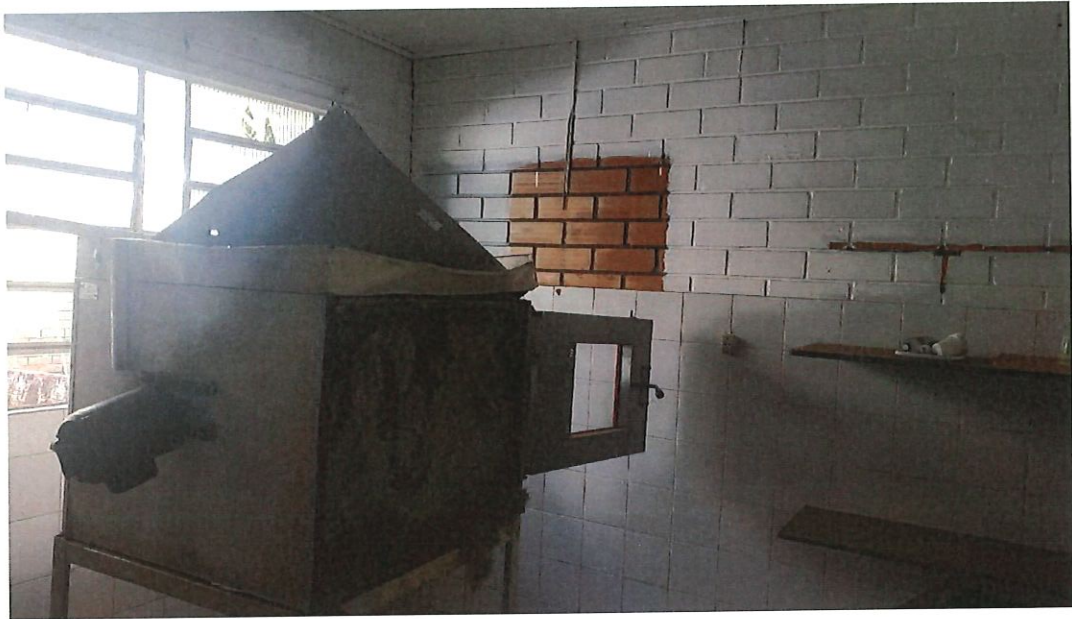
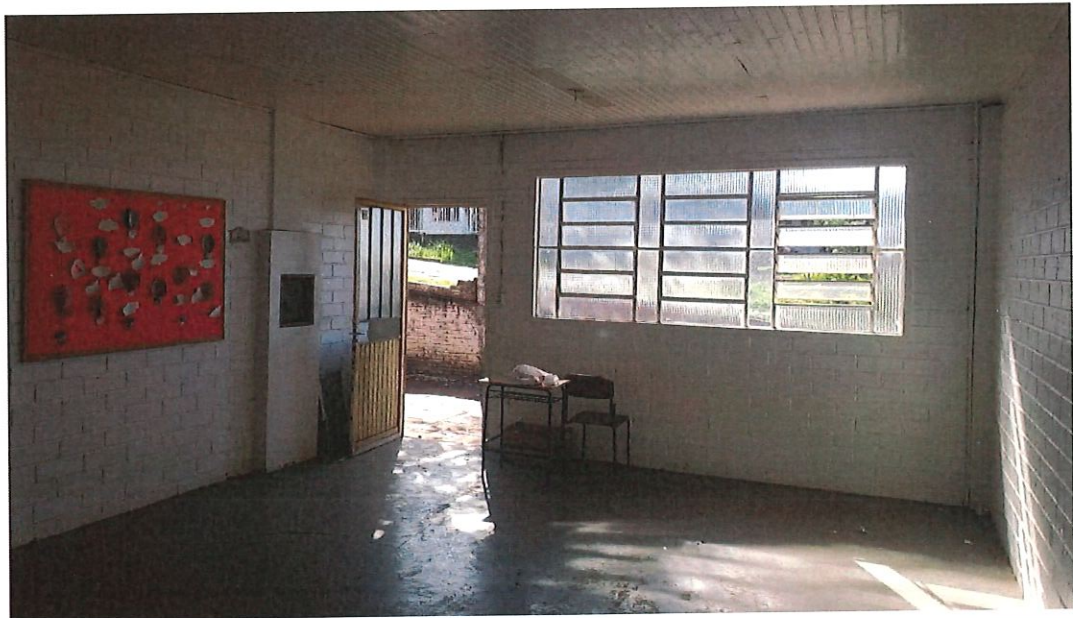
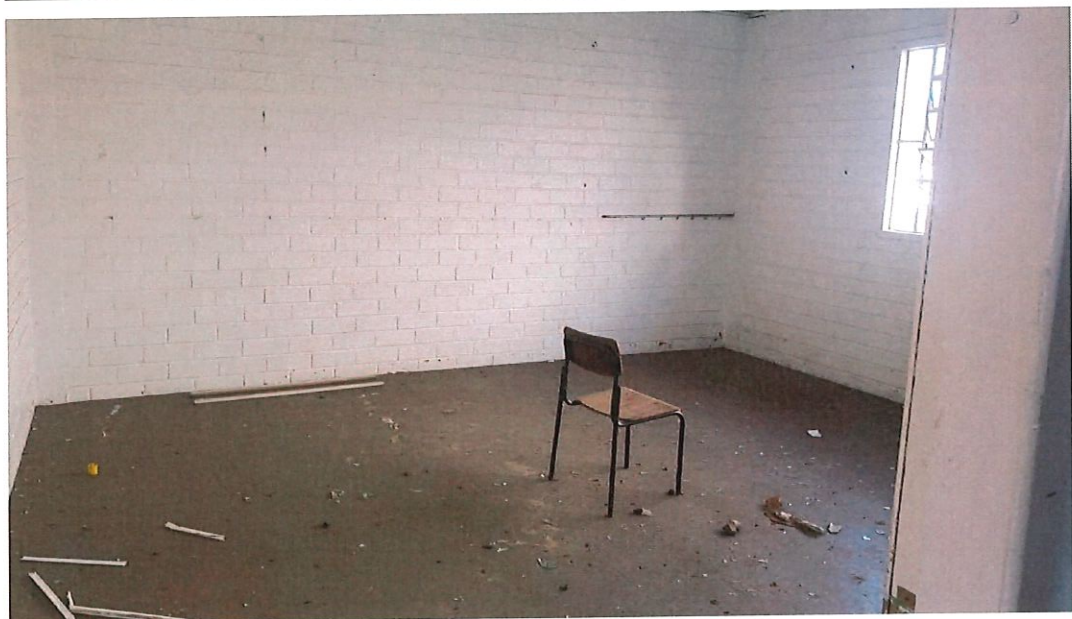
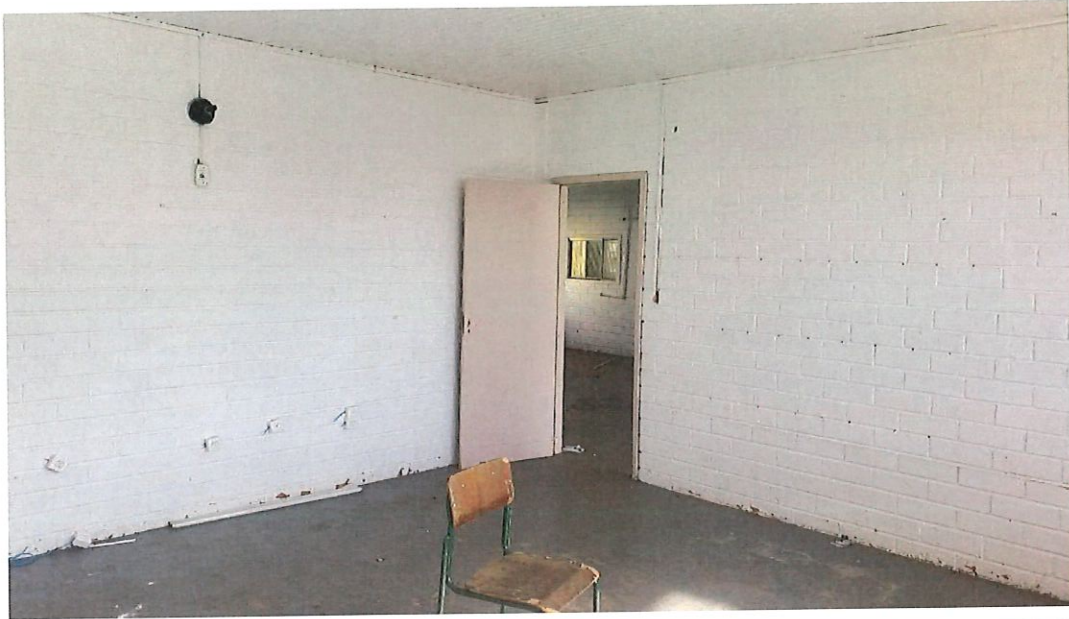
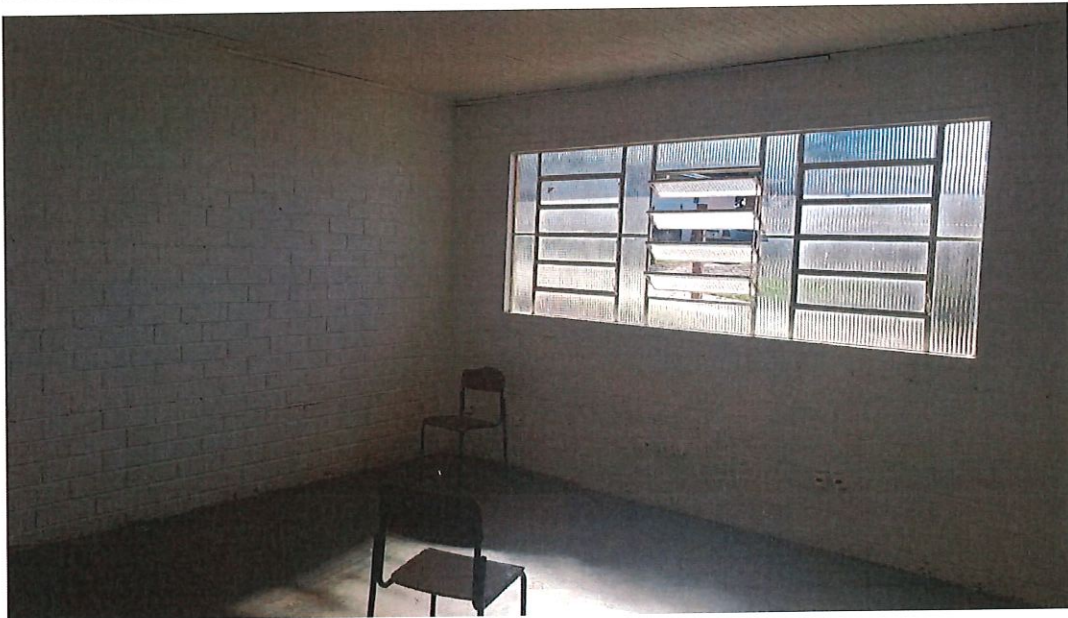
1.6.2.6. A edificação não apresenta indícios de recalque nem fissuras.

A Creche classifica-se no Nível Tolerável (coloração amarela), visto que a estrutura apresenta pequenas patologias, de fácil recuperação.
